### 3 再発・類似事例の発生状況

## 【2】「人工呼吸器の回路接続間違い」(医療安全情報 No. 24) について

### 【3】「患者の体内に植込まれた医療機器の不十分な確認」 (医療安全情報 No. 62) について

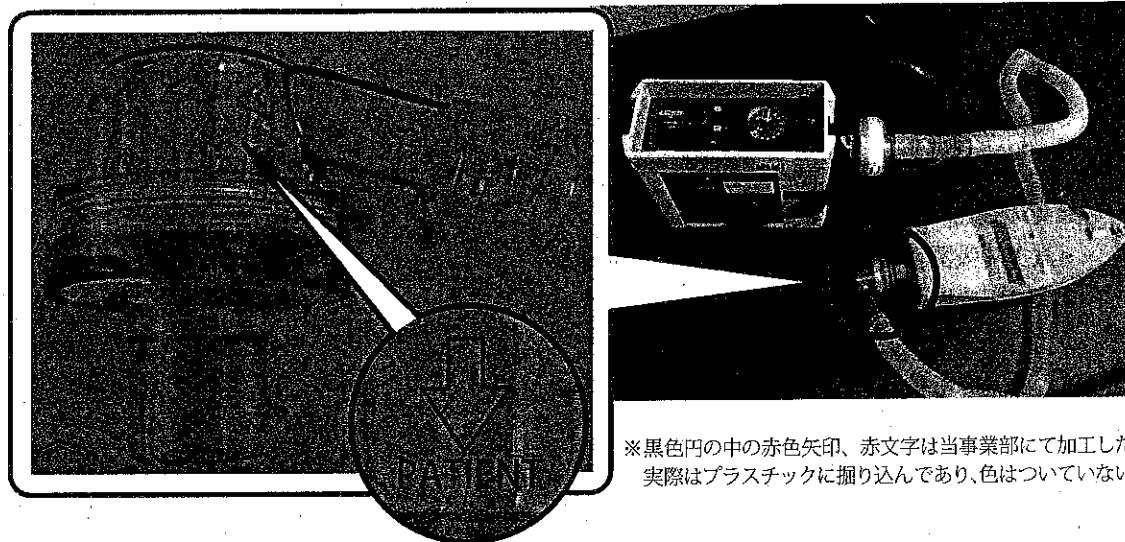
## &lt;参考：搬送用人工呼吸器の回路および患者バルブ&gt;

患者バルブの「患者接続側」と「患者ホース側」のガスの流れが区別し難かったことや、患者ホースと挿管チューブの間に患者バルブを逆向きに入れても接続はできないが、バクテリアフィルターや人工鼻などを間に入れると接続できる構造であったことが挙げられた。また、事例1では、患者バルブの「患者接続側」(「↓ patient」と刻印)が分かりにくかったことが挙げられた。医療機関よりご提供いただいた写真を掲載したので、医療安全教育等の参考にさせていただきたい。

※黒色円の中の赤色矢印、赤文字は当事業部にて加工した。実際はプラスチックに掘り込んであり、色はついていない。

搬送用人工呼吸器には、患者バルブの弁によって吸気と呼気が調整されるものがある。そこで患者に接続する側と患者ホースに接続する側が分かるように表示をしておくことは重要である。また、人工鼻やバクテリアフィルターなどの部品を介在させると、患者バルブが逆向きでも接続できることがあるので、搬送用人工呼吸器を装着する際は後付の部品を取り付けないように、周知することも重要である。

- ・患者バルブに「患者側」と「回路側」を明記する。
- ・パラパックベンチレーターに関して、患者バルブのガスの流れを示す矢印が小さく透明でわかりにくいいため、患者側を矢印で大きく示し、組み立て回路の写真を器械に取り付けた。
- ・色分けした矢印シールを吸気側と呼気側に貼り、ネブライザー装着時の誤認を防止する。
